2011年東日本震災の地盤災害調査

研究代表者 生命・環境学系 阿子島 功

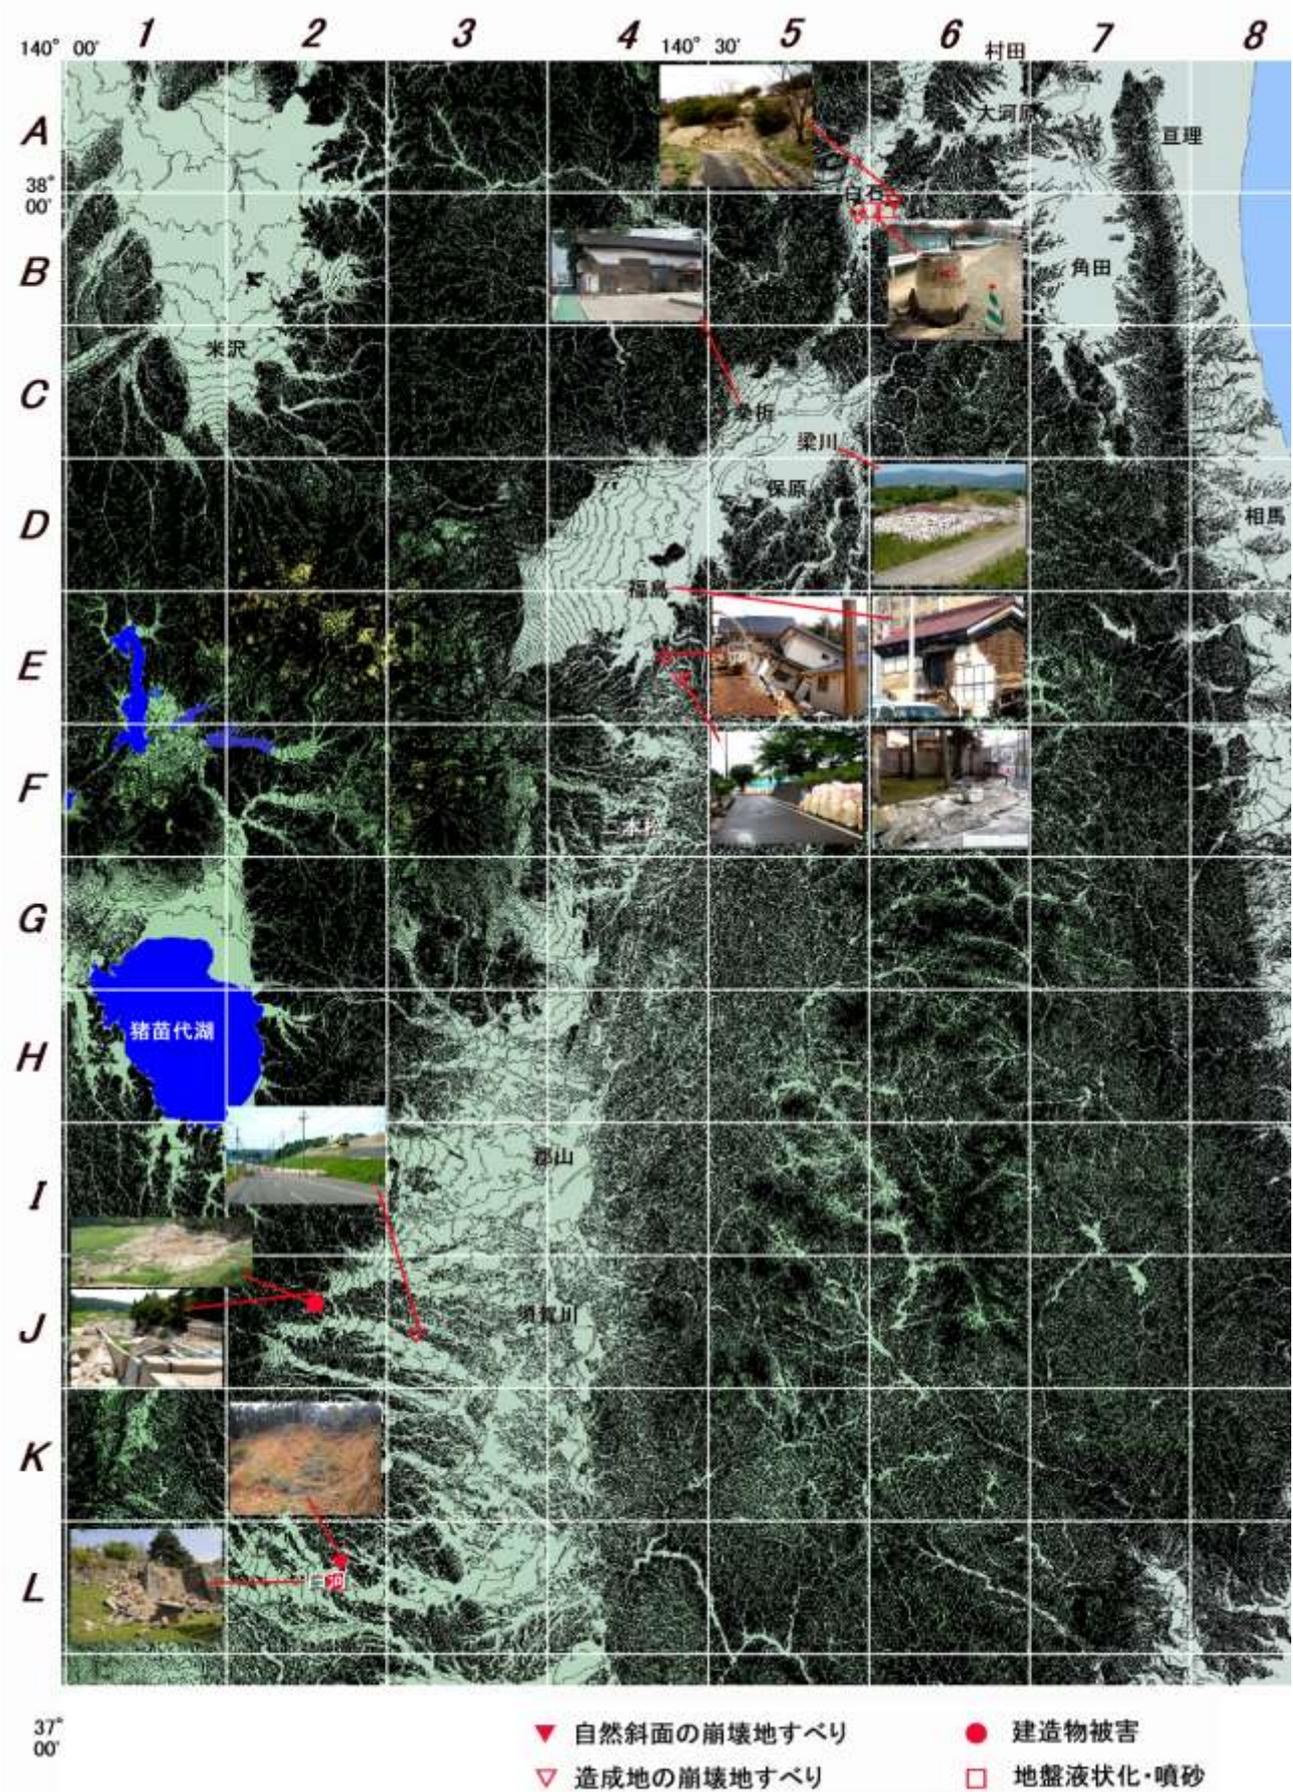
図1 宮城県南部～福島県中通り地区の2011.3.11地震による地盤災害 (経緯度線は1:25,000地形図の図郭)

(A5) 宮城県白石市緑ヶ丘1 防災緑地内部の地すべり

(B6) 白石市東町3丁目 地盤液状化による人孔の抜け上がり

(B4) 福島県伊達郡桑折町 土蔵の壁の損壊

(E5) 福島市伏拝 造成地の崩壊・国道4号線への流下

(F5) 福島市蓬萊 蓬萊中学校校庭南側の法面。校庭に地割れ

(I2) 須賀川市木之崎字光崎山の工場の盛土法面崩れ

(I1) 須賀川市 藤沼貯水池の第一堤の崩壊

(J1) 須賀川市 決壊した藤沼貯水池の下流の洪水被害

(K2) 白河市葉ノ木平の谷頭部斜面崩壊

(L1) 白河市小峰城の石垣の崩壊

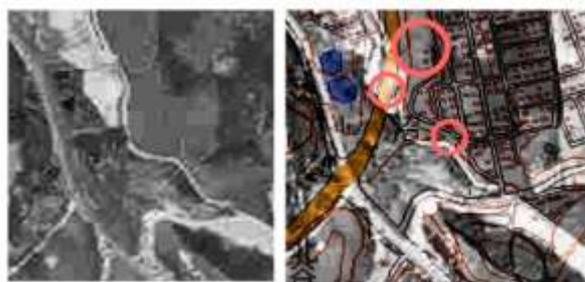
図2-2 1963年空中写真(立体視)に現在の地割(1:25,000地形図)と2011地震による崩壊地すべりを重ねた。空中写真は、MT0637X-C8-11, 12 およびCT07529-C14A-11 1969年県北都市計画図は福島市都市計画課提供。

あさひ台南側入り口近く（466, 団地2組の一部）では、地すべりで市道と家屋2戸3棟が滑落した。滑落崖は垂直で比高は3~4mである。市道に陥没（地すべり地割れ）を生じ、押し出した土塊は下方の水路を覆った。

造成前の1963年撮影空中写真と現在地割を重ねて立体視すると、原地形は谷地形であったと判読できる（図2-2）。崩積土をみるかぎりマサ土が混ったり水抜きパイプがみえることから、道路部分は盛り土地盤であったことがわかる。

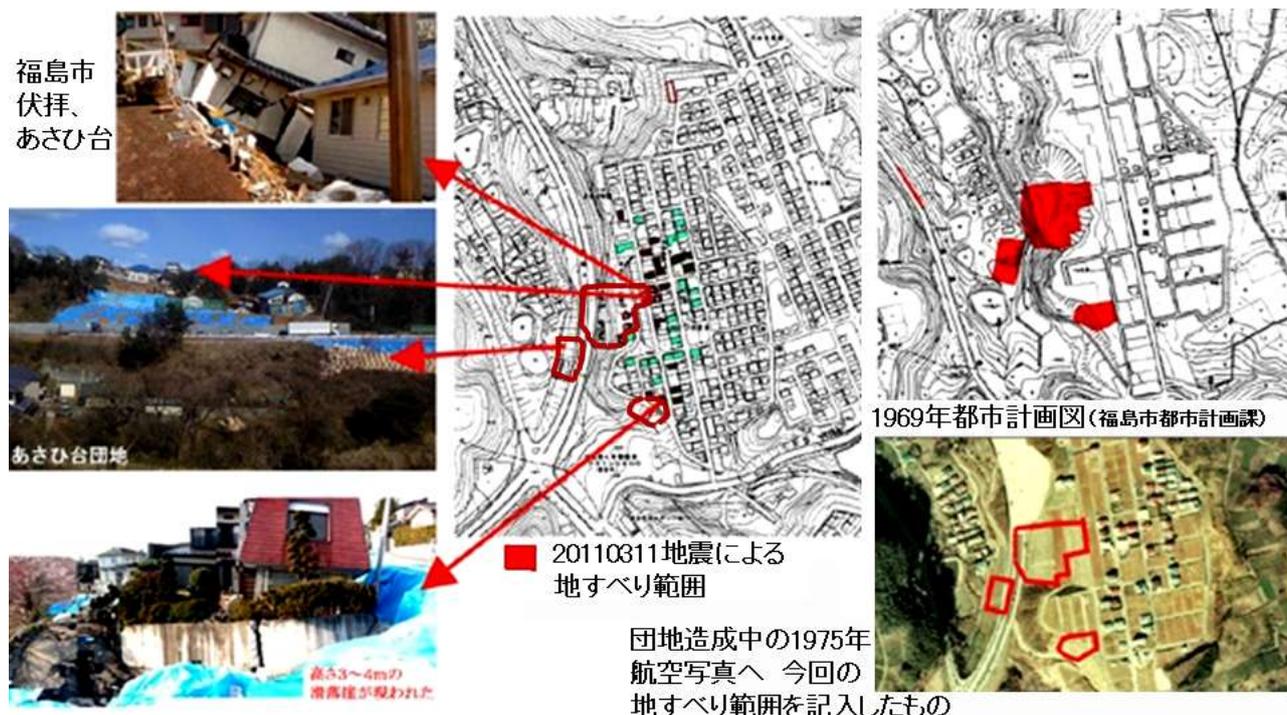
図2-1 福島市伏拝、あさひ台の人工地盤の崩壊地すべり

あさひ台の公園とその背後の擁壁が地すべりを起こし、擁壁の上の市道と家屋3棟、中段の3棟が滑落移動した。地すべり土塊は公園の半分を覆い、先端がR4の中央線まで押し出した。

国道4号線路盤地すべりは道路上方から道路の下方にかけて滑った。公園の地すべりと路盤のすべりは別ユニットであり、滑落崖の切りあい関係が観察できる。これらの地すべり部分の団地造成中の地形は、1969年都市計画図および1975年航空写真で判読できる（図2-1）が、谷を塞いで中段（公園）を設け、さらに高さ約10m程の法面（下半はコンクリート擁壁、上半は草つき斜面）の上に宅地を造成した部分が今回の滑落崖となったことがわかる。谷を埋めたことは、冠頭部の上方（3軒先、地区集会所前付近）に位置する南北市道にもわずかなくぼみがあることから推定できる。この丘陵の地質は第四紀前期の火山岩屑流堆積物（伏拝

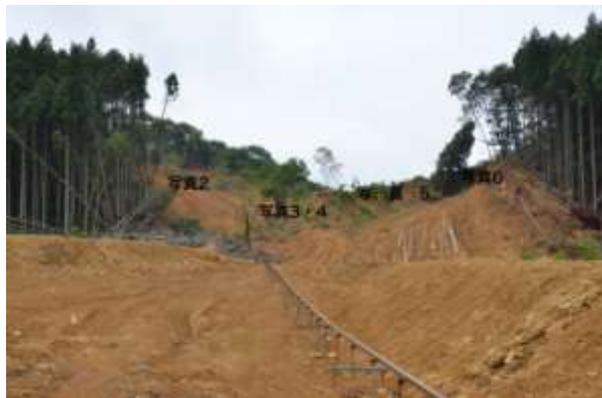
図3-1 葉ノ木平の地すべり地の全景

葉ノ木平の地すべりは、西郷火砕流堆積物を浸食した急斜面が存在したこと、それを覆って堆積したローム質粘土層と水を含んだA軽石層との境界がすべり面となり、地震動によって崩壊したと考えられる。付近の住民の話によれば、3月11日の地震発生時に屋外に避難した際、土煙を上げながらあつという間に地すべりが発生したとのことである。土煙はA・B軽石層上位の砂質なローム質粘土層の崩壊によるものと考えられ、また地すべりといっても数分以内の短時間の現象であった。

崩壊した土砂は住宅があった図撮影地点になだれ込んだ。

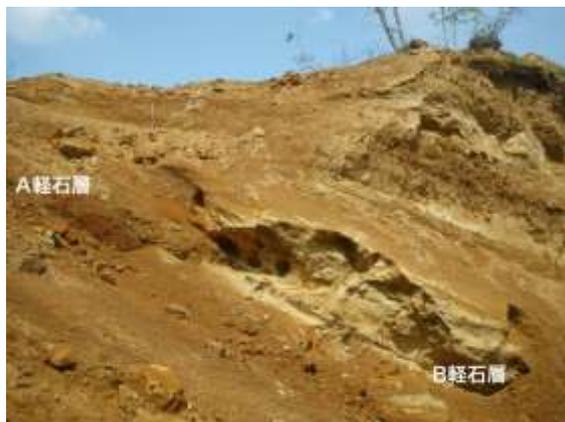
図3-3 急傾斜するA・B軽石層

滑落崖から下方に続く斜面（図3-2）はA・B軽石層と同じ傾斜を示すこと、この斜面には図3-4に見られるようにA軽石層直下のローム質粘土層が露出することから、A軽石層と直下のローム質粘土層との境界面が主すべり面となっていると考えられる。また、A軽石層が濃い茶褐色を呈していること（図3-3）と含まれる石質岩片の表面が黒色にコーティングされていることは、水による変質を被っていると考えられる。さらにA軽石層の直下のローム質粘土層が不透水層となるため、A軽石層は水を多く含みうる。付近の住民の話によると被害にあった住宅地付近には湧水があったとのことである。気象庁のアメダスデータによると、3月1日には10cmの積雪があったが、11日の地震ま

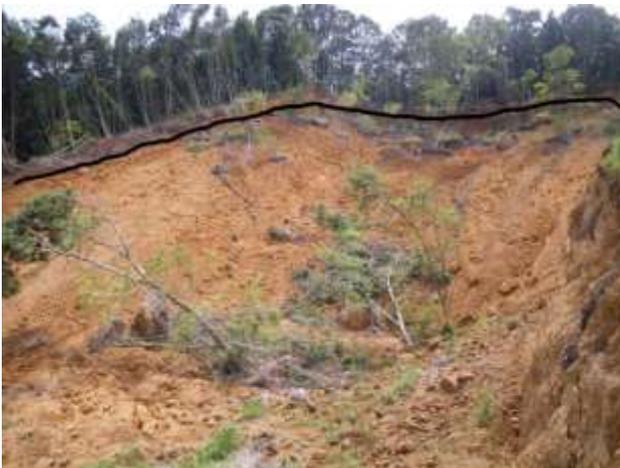
図3-5 A・B軽石層上位の厚い砂質ローム質粘土層とその上位の黒色土壌と盛り土

葉ノ木平の地すべり地は、この西郷火砕流堆積物とそれを覆うローム質粘土層と降下軽石層からなる。地すべり地上部の滑落崖には、現地表面に沿ってローム質粘土層と2層の降下軽石層が露出する（図3-1）。下位の軽石層は層厚約1m、上位の軽石層は層厚約0.8mであり、ここではそれぞれをA軽石層とB軽石層とする（図3-3）。滑落崖から図3の地点へと続くA・B軽石層はともに急傾斜しており、軽石層と直下のローム質粘土層との境界面の走向傾斜はN36°，W35°Nである（図3-3）。A軽石層の直下は比較的しまりの良いローム質粘土層からなる（図3-4）。A・B軽石層の上位は、やや砂質のローム質粘土層が厚く重なり、最上部は黒色土壌と盛り土からなる（図3-5）。最上部の盛り土はゴルフ練習場を造成したときのものと考えられる。図3-5の右端上部にはB軽石層が露出するが、ここでは階段状のクラックが発達しており、なんらかの変形を被っている。

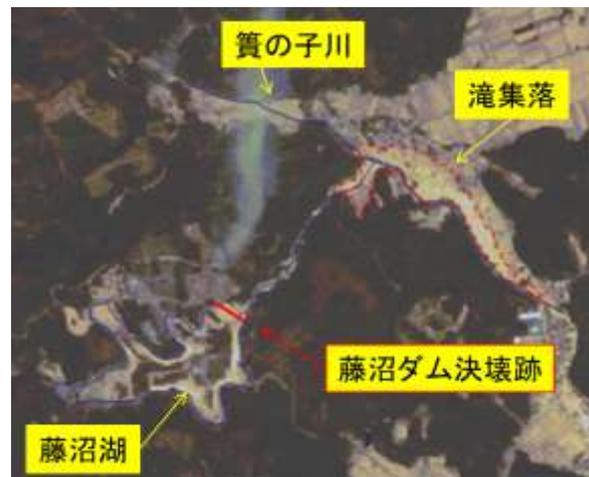
図4-1 藤沼湖 (GEO EYE-2 2011/04/15撮影)

藤沼ダムの決壊状況(図4-1)を報告すると, 左岸側はダム形状が残存する(図4-2)一方で, 右岸側は決壊により概ねの土砂が流出した形跡を成している。右岸に関しては, 沢地形を堰き止めた形跡は皆無であり, こうした状況から右岸側から決壊したことが明らかである。右岸側旧ダム前面の河道脇に押し出された土砂が堆積している。堆積した土砂には大別して3箇所の段差が認められている。堆積土砂の比高の連続性から, これらの段差は滑落崖になっていることが有力であり, 土塊がスランプ状に移動した形跡が認められている。また, 破壊によりアースフィルダムの内部構造を随所で確認できるが, ダムの構造は水平の層理構造(層厚20~50cm)を成している。目視より認められる土層は, 腐植土層(炭化), 砂礫層, 軽石混じりの火山灰が主であり, 同一の構成材であっても土層により密度, 粒径等の様相は異なっている。腐植土層の存在は難透水層になるため, ダム堤体の間隙水圧上昇を促す作用も推測させる。決壊のメカニズムとしては, 現在の段階では以下の①, ②が推測される。

① 地震動により法面崩壊が生じ, その後, 堤体が決壊した。

② 堤体内の異なる土層内で生じた滑りによって崩壊した。

この他、貯水池内に地震に伴い波が生じ、波力により決壊を助長することも考えられるが、ダム洪水吐きに漂砂の痕跡がなかったこと、ダム前面の堆積の痕跡がダム天端とほぼ同標高に直線的に分布することの現場状況から、①、②を誘因とした可能性が高い。

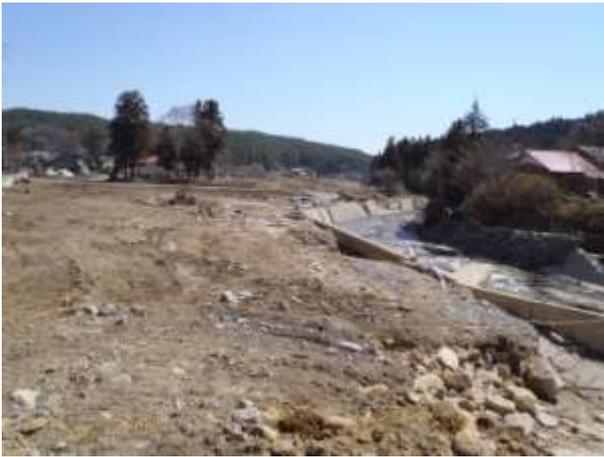
図4-3 滝集落の氾濫現場 (2011/04/11撮影)

ダム決壊によりダム直下の旧河道は洗掘され、旧河道に分布する樹林、土砂を伴いながら、滝集落に氾濫をもたらした(図4-3)。旧地形を示す数値地理情報と現地調査の比較結果より概算として50,000m³程度が下流域に氾濫したことが推計される。箕の子川を挟み藤沼ダムの正面に位置する滝集落では、箕の子川河道より約50m河岸内は概ね家屋全壊し、50mから100m内は家屋全壊するまでに至らず現存し、いずれも出水による痕跡が集落の地盤レベルより1.5mから2.0mの高さで認められている。損傷の痕跡から上流から流下した流木や岩塊、集落内に存在していた重量物が衝突した現象が多く認められていた。集落内では自動車の転倒跡も認められることから、相当の流量に加えて速度も大きかったことが示されている。こうした被害に加え、および護岸裏込めの土砂流出も集落内で数箇所認められているが、水の勢いの大きさを示唆するものである。集落よりも下流側の痕跡からこの出水の範囲は広く及んでいたことが明らかにされている。滝集落よりも1.0km下流の橋梁では、橋台護岸のコンクリートの流出が認められ、コンクリートの比高は約2.5mから3.0mであり出水による異常な推力が推測される。なお、橋梁付近の漂流物の状況から、河道と橋梁の空間に漂流物が詰まり堰止め状態になったことで河道から溢水が生じ、裏込めの土砂流出と水圧により橋台護岸流出まで至った推測される。

ダム決壊は、日本観測史上最大の東北地方太平洋沖地震を素因に生じているが、ダム自体の老朽化、代掻き時期の貯水池の満水位も誘因になっていた可能性も示唆される。また、決壊に加えて、ダム直下の流線沿いに集落が存在していたこと、衝撃増加させる林地や土砂(水田)がダムと集落の間に存在していたことが被害を増大させた。林地

はある程度の速度までは水勢の緩衝効果をもたらすが、過剰な流れは植生そのものを抜根させるまでに至り緩衝効果を見込めなくさせる。既に水工学分野でこうした植生検討がなされてきたが、今まで決壊までは波及しにくいと考えられてきたアースフィルダムの最大限のリスクを考慮した場合、アースフィルダム決壊による影響に対する安全管理上で林地配置の検討も加える必要がある。今後、老朽化しうるアースフィルダムを放置する、もしくは簡易な管理体制にすることを考慮すると、斜面崩壊により河道閉塞させる土砂ダムが増加していくことと同じような評価になる可能性もある。このような現状も踏まえて、一層のアースフィルダムの対策、施策の強化が望まれる。こうした強化に関しては、施工完了するまでのタイムラグも予測されるため、構造を補強させるハード対策を加えるだけではなく、効率的な管理手法の確立、ため池決壊ハザードマップの整備と周知、避難体制に示されるソフト対策も行っていく必要がある。

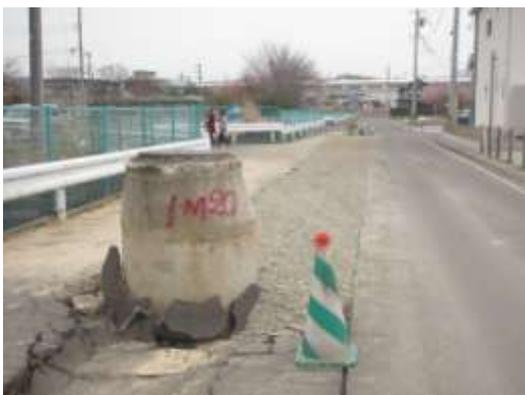
図5 白石市東町3丁目 人孔の抜け上がり

東町3丁目の地盤液状化 JR新幹線白石蔵王駅の設置にともなって，白石川支流齊川にそった低湿な水田地帯（齊川西岸の旧町名は沖）に宅地・工場が展開したところである。上水管の破断，下水のマンホールの浮き上がりが諸所で生じたが，東町3丁目では最大高さ約1.2mの抜け上がりが見られた（図5）。

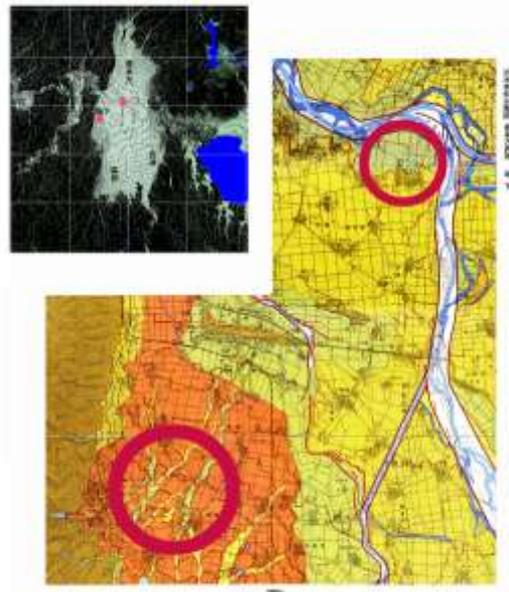
図6-1 会津盆地西部の噴砂発生地点

会津盆地西部では，阿賀川氾濫原および扇状地面で噴砂が生じた。会津盆地西部では1964年新潟県沖地震でも地震噴砂が見られ（佐藤ほか，1992），1611年会津地震によって生じた塞き止め湖（山崎新湖、寒川1992）の範囲に集中したことが注目されているが、新潟県沖地震および今回の噴砂地点はその範囲の内外でみられた。

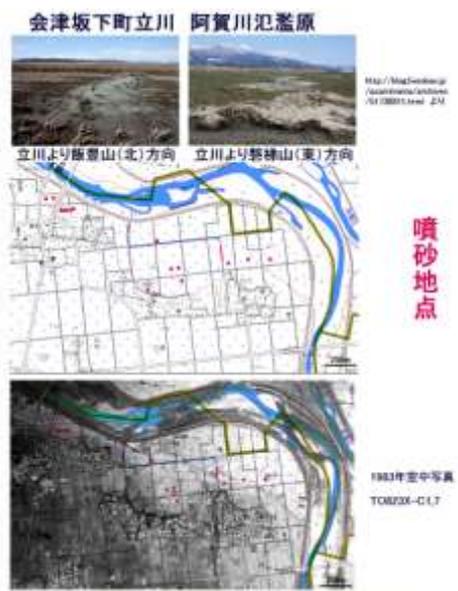
図6-2 会津坂下町立川の 阿賀川氾濫原の噴砂

立川付近の氾濫原と扇状地面とは比高2mほどの崖で接している。噴砂地点（図6-2中の赤い点）は会津坂下町の記録によった（7月時点では水田が修復されていた）。その分布は脈状を示すが，空中写真に示される幾筋もの旧河道のうちの特定の河道跡に一致しているとはいえない。

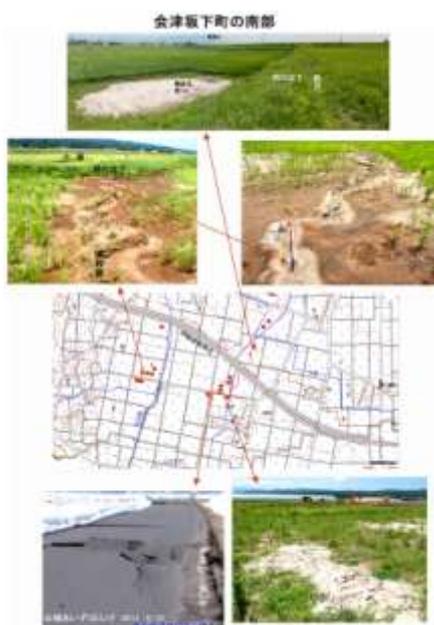
図6-3 会津坂下町南部の扇状地面の造成耕地に生じた噴砂(左下図以外は7月撮影)(阿子島 功)

扇状地面の耕地整理は高速道路と同時に平成元年頃に完成した。耕地整理は台地状扇状地面と開析谷の原形を残しつつも大規模な改変（平坦化）が行われている。今回の噴砂地点は原地形（谷筋など）との厳密な対比を行う精度での地形図の重ね合わせができていないが，耕地の最大傾斜方向

に沿って脈状に現れ、上段に陥没を生じている例が多数見られた。
