2011年東日本震災の地盤災害調査

阿子島 功・川越清樹・長橋良隆(生命・環境学系)

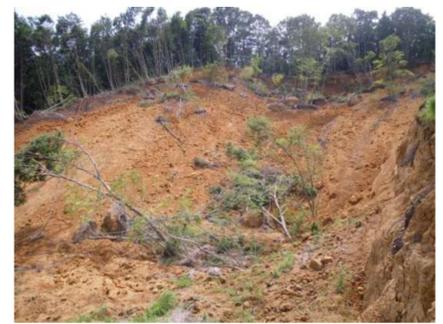
1) 自然斜面の地震動による崩壊・地すべり —— 白河市葉ノ木平の崩壊

斜面頂部に2層の降下軽石層があり、傾斜が約35度の斜面に沿って、幅70m、長さ100mにわたって崩壊地すべりが生じたために、斜面の麓にあった住宅地で13名の方が亡くなられた。写真の斜面の観察では、軽石層の下位にローム質の粘土層があって、軽石層と粘土層との境界が滑り面となって崩壊・地すべりが起きたことがわかった(N.Y.)。

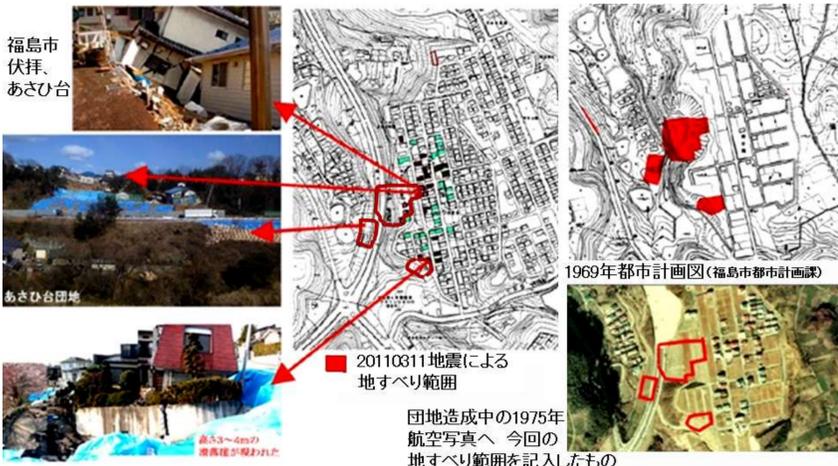
2) 人工造成地の盛土部分の地震動による崩壊・地すべり

福島市伏拝、さくら台団地の崩壊地すべり箇所は、造成前の地形を過去の地形図や航空写真などで調べると、谷を埋めた盛土部分で発生していることがわかった(A.I.)。

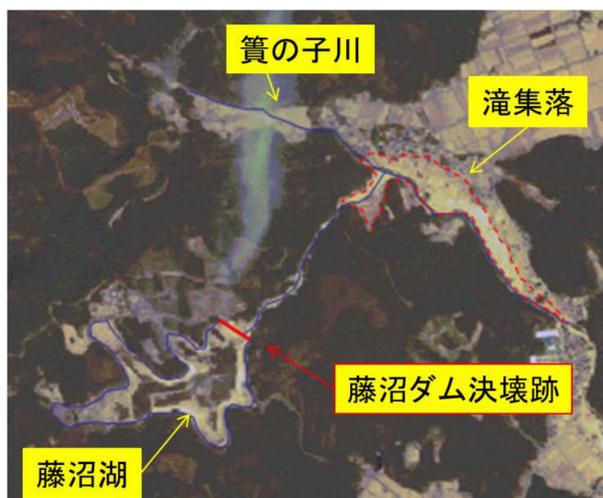
人工衛星画像(GEO EYE-2 2011/04/15撮影)

ダム決壊により下流側約1.5kmの滝集落が洪水氾濫被害を受け、死者・行方不明者8人の人的被災が生じた。決壊現場は、左岸側で堤体の上部1/3程が、右岸側では深い溝となってほとんどが流出した(K.K.)。

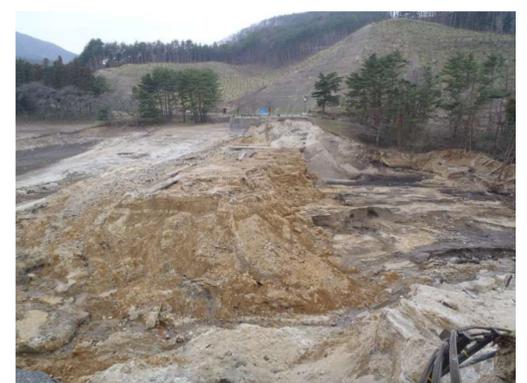
藤沼ダム決壊位置 (2011/04/11撮影)
右岸より。右手が下流。

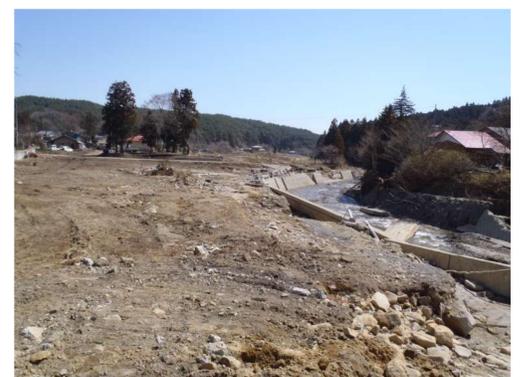
滝集落の氾濫現場 (2011/04/11撮影)
